**KULTTUURIYMPÄRISTÖSELVITYS**

**PELKOSENNIEMEN KIRKONKYLÄ**

**SWECO YMPÄRISTÖ OY**  
**OULU**  
**7.5.2020**

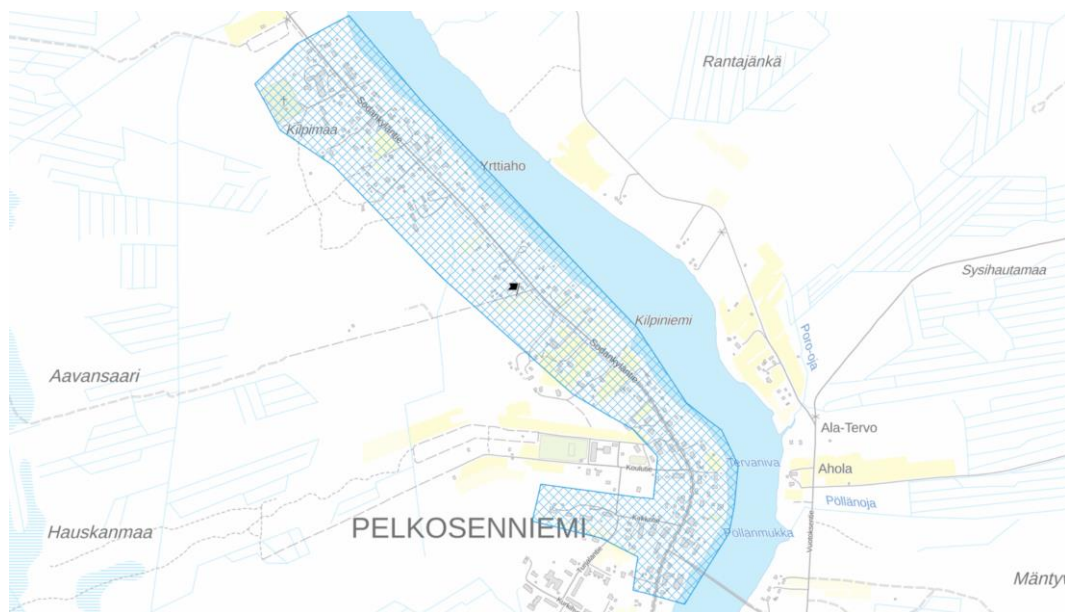
Valtakunnallisesti arvokkaan alueen raja. (Museoviraston karttapalvelu, 6.2.2020).

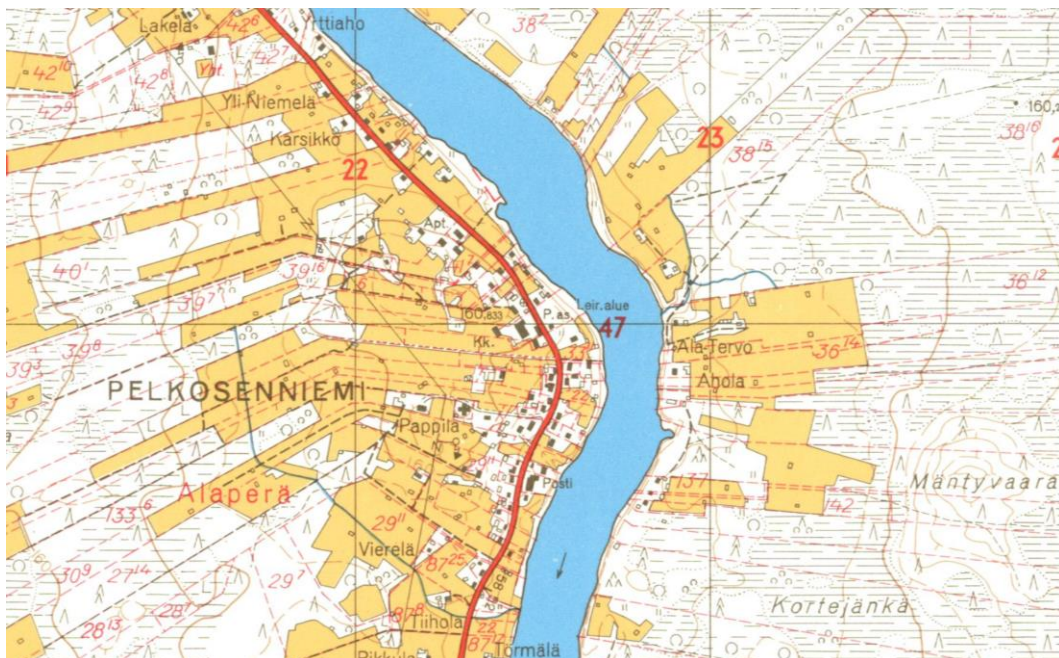
Pelkosenniemen kirkonkylä vuonna 1968. (Kuva MML Vanhat painetut kartat).

Vuosien 1968 ja 2019 kartat kertovat Pelkosenniemen kirkonkylässä 1900-luvun jälkipuoliskolla ja 2000-luvun alussa tapahtuneista muutoksista. Osa raitin varressa sijaitsevista rakennuksista on korvautunut uusilla. Toisaalta raitilla on säilynyt paljon myös ennen vuotta 1968 rakennettuja rakennuksia. Samaan tapaan kuin vuoden 1968 kartalla, rakennukset reunustavat nykyäänkin raittia harvaan rakennettuna nauhana.

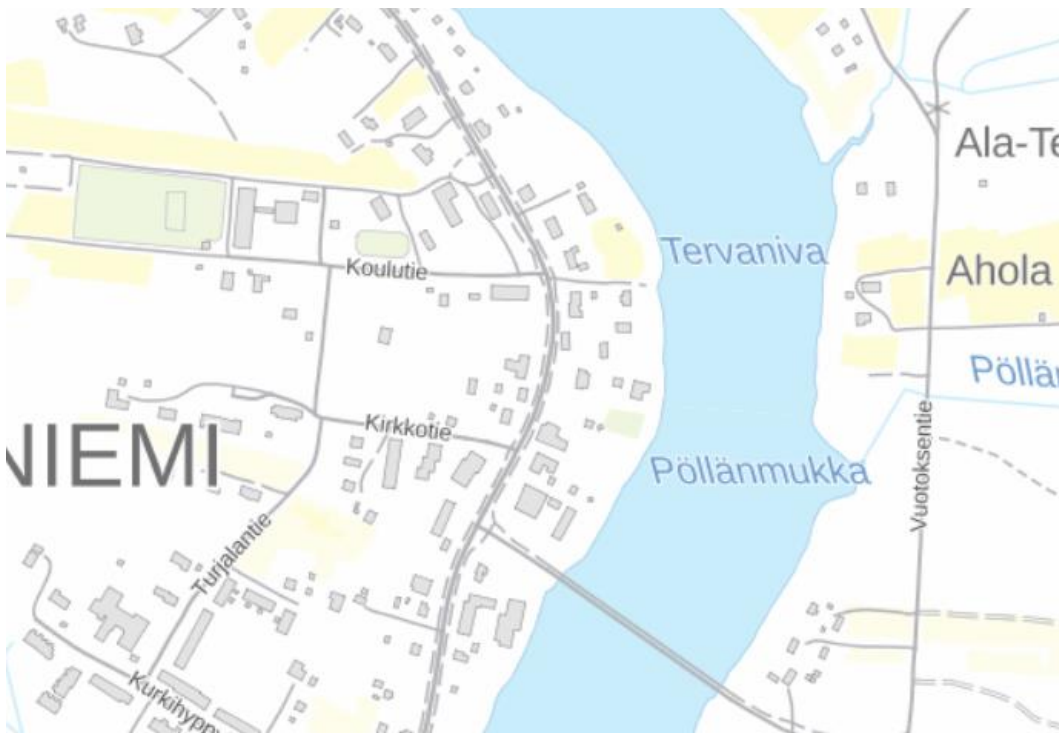
Pelkosenniemen kirkonkylän keskustaa vuonna 2019. (Kuva MML Paikkatietoikkuna).

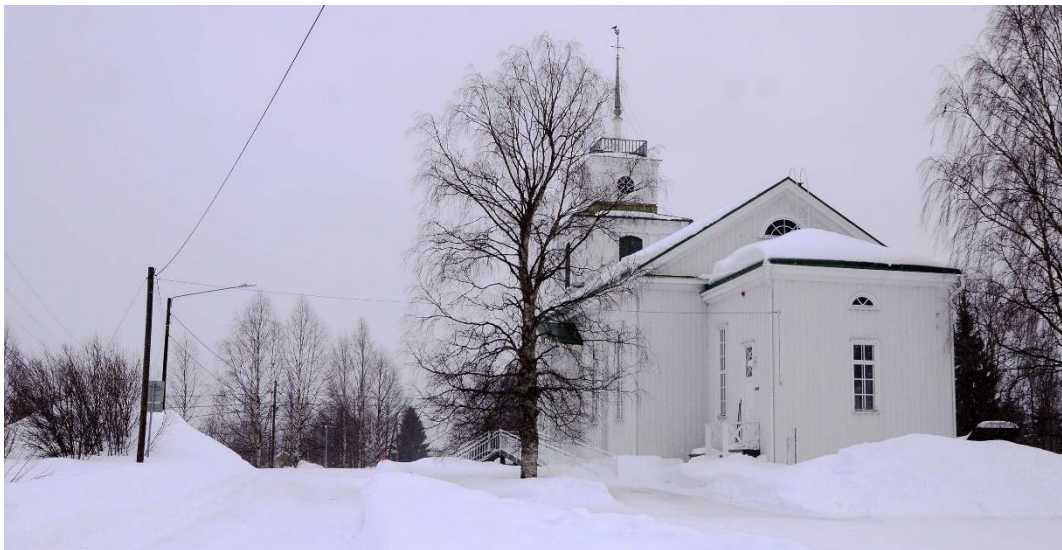
*Kirkko pappilan suunnasta kuvattuna. Kuvan vasemmassa laidassa kulkee avaranäkymäinen Kirkkotie.*

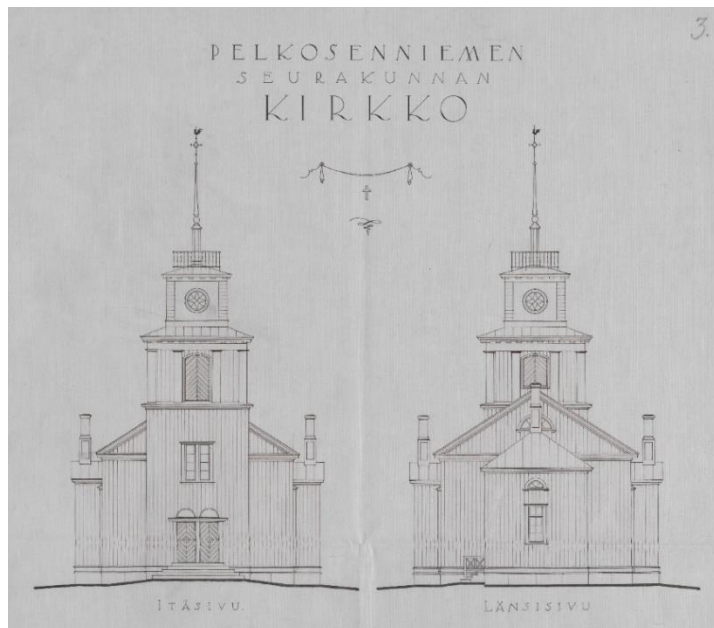
*Pelkosenniemen kirkon päätyjulkisivujen suunnitelmat. (Sadeniemi, Y. 1-3. [Pelkosenniemen kirkko]. (1811-1929): RakH II laa. 188:- -.)*

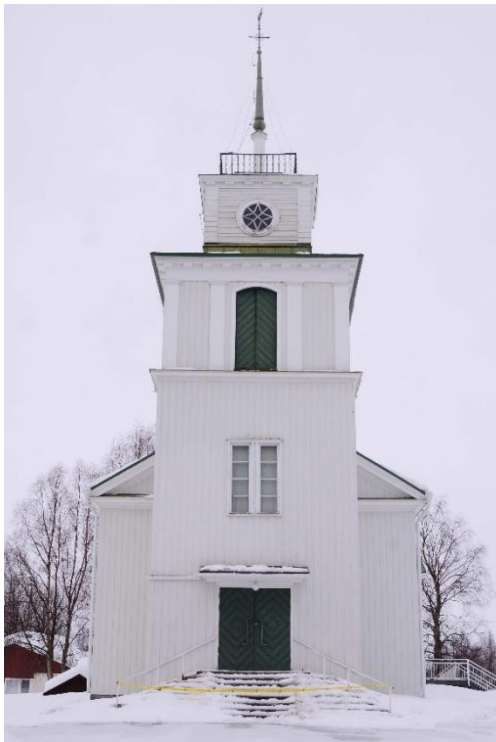
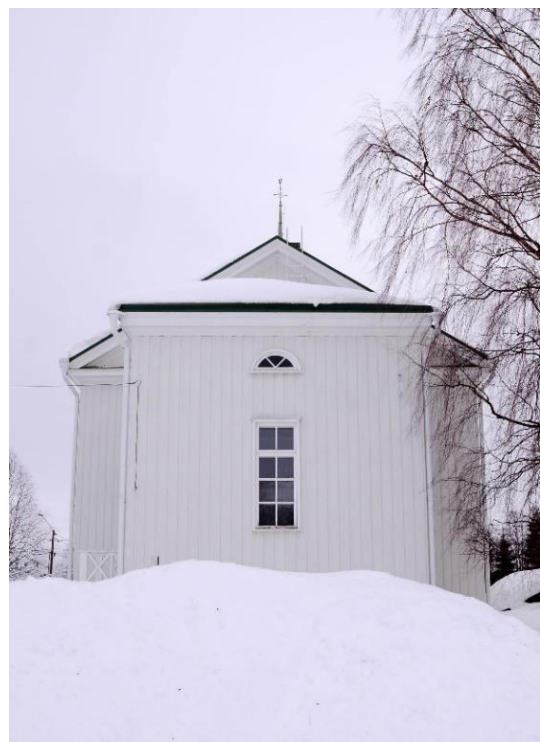
*Kirkon päätyjulkisivut nykyasussaan.*

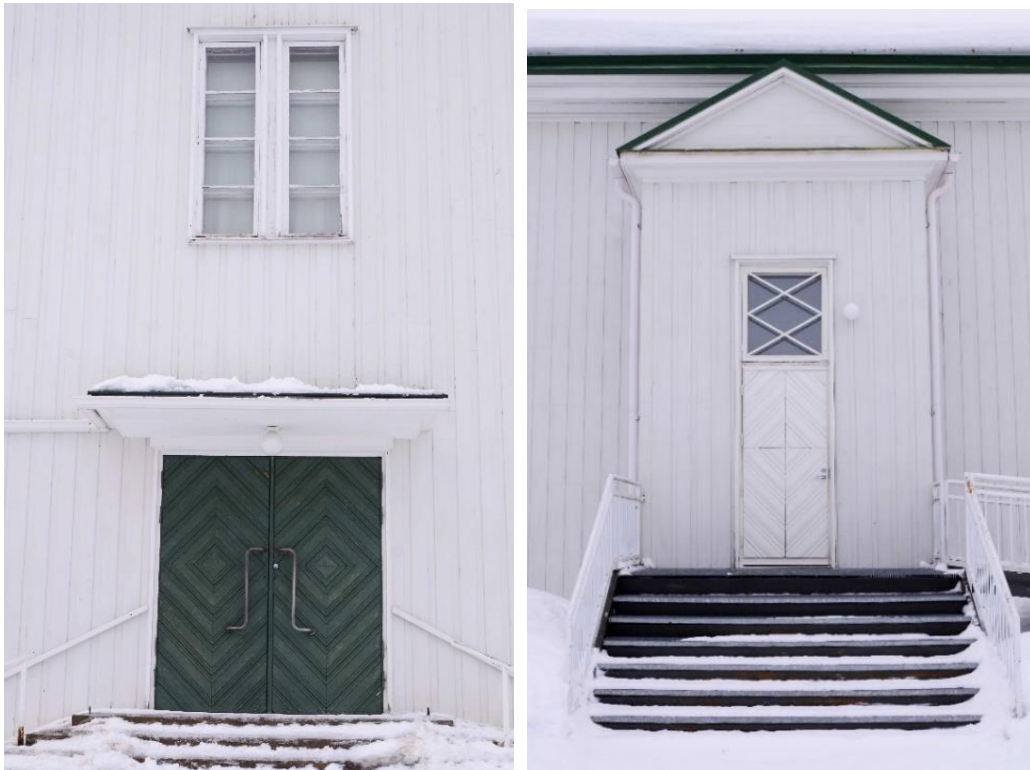
Kirkon pää- ja sivusisäänkäynnit. Sivusisäänkäynnin yhteyteen on rakennettu esteetön luiskayhteys.

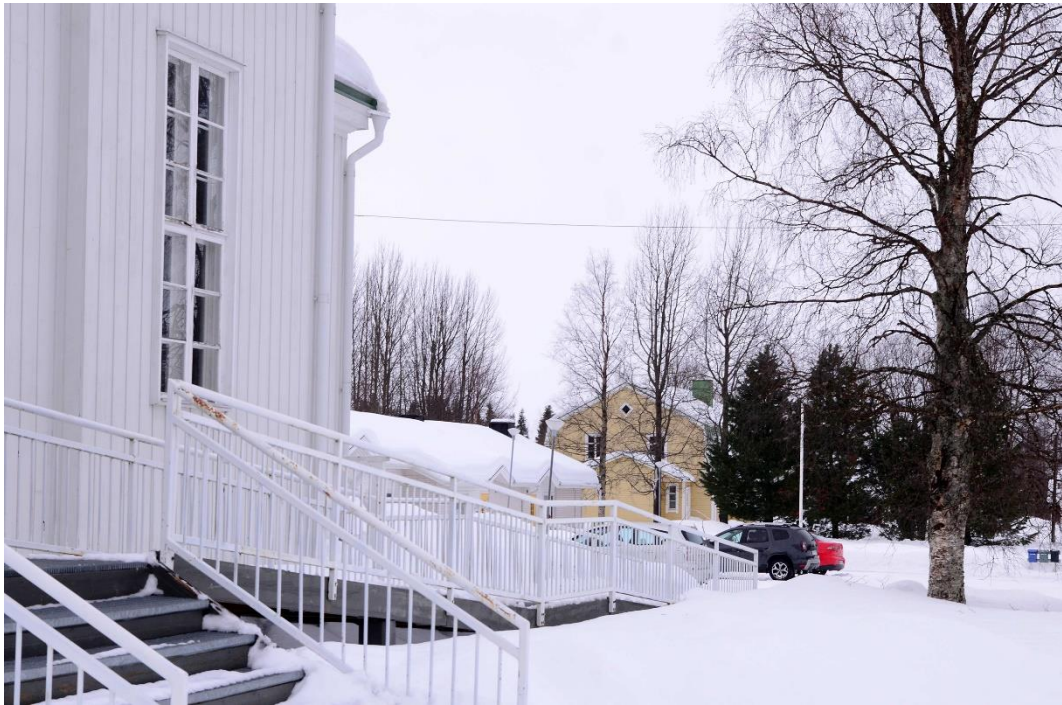
*Näkymä kirkolta kohti pappilaa. Kirkon ja pappilan väliin on rakennettu kirkkoherranvirasto ja asuntoja sekä tätä rakennusta palveleva parkkipaikka. Kirkko ja pappila hahmottuvat nykyisin toisistaan osin erillisinä kokonaisuuksina. Kirkon pohjoissisäänkäynnin yhteyteen on rakennettu esteetön sisäänkäynti, mikä on johtanut luiskan yhteydessä pitkiin kaiderakenteisiin.*

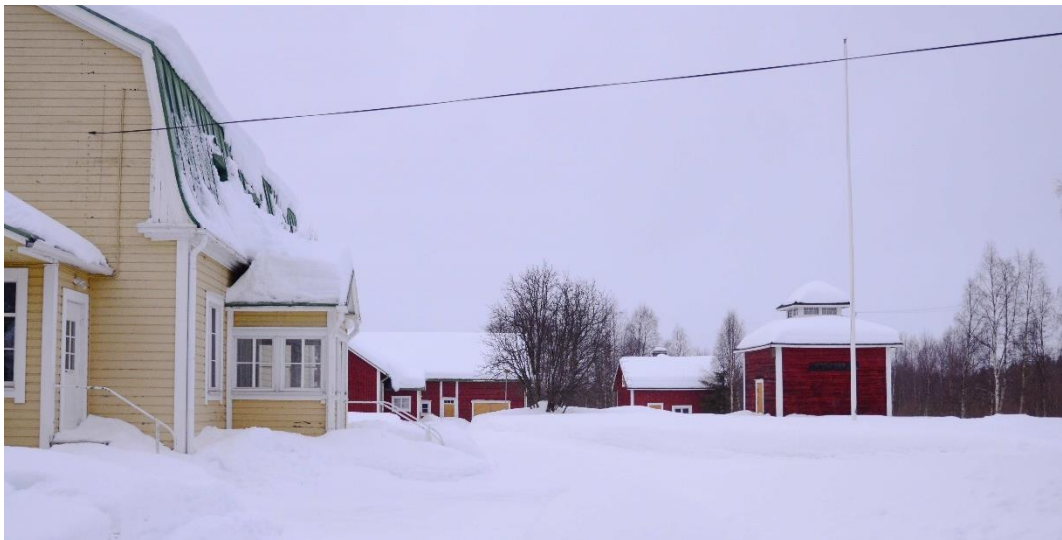
*Pappilan pihapiiri muodostuu yhteensä neljästä rakennuksesta. Päärakennus etualalla.*

Pappilan pirtti- ja navettarakennus on rakennettu vuonna 1929. Hirsirunkoisessa, pohjakaavaltaan L-kirjaimen muotoisessa rakennuksessa on ollut asunto eli pappilan pirtti sekä liiteri, navetta, karjakeittiö, lantala, 2 käymälää ja autotalli (ent. talli). Hirsirunkoinen saunarakennus on peräisin 1920-luvulta. Vuonna 1929 rakennettu aitta on kaksikerroksinen, säterikattonen rakennus. Se on toiminut alun perin pappilan aittana, myöhemmin kotiseutumuseona. Sen sisällä on Pelkosenniementä kerättyä ja lahjoituksin saatua esineistöä.<sup>13</sup>

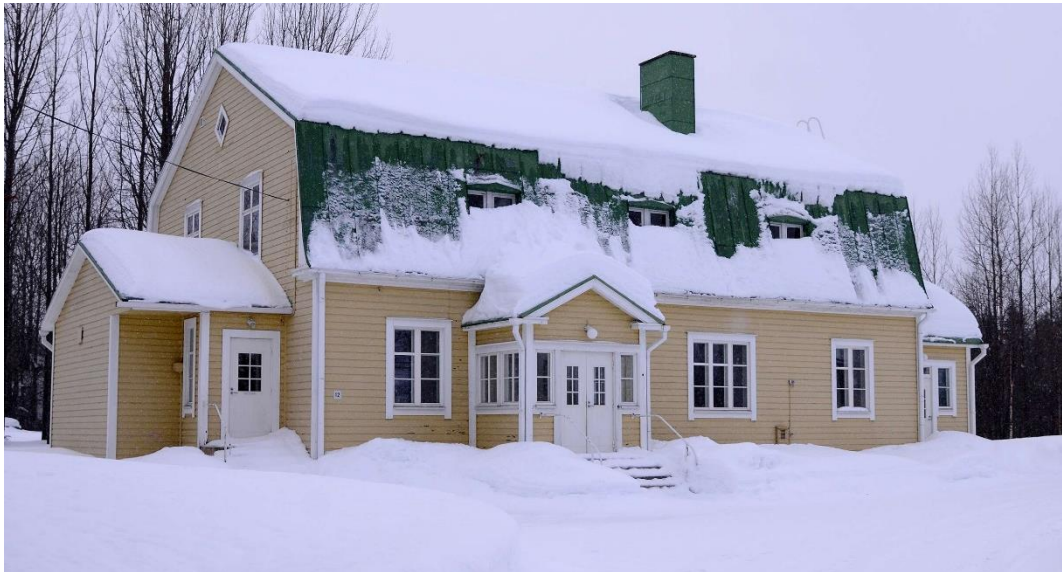
*Pappilan päärakennuksen julkisivu pohjoiseen.*

Kookkaan, vaaleaksi maalatun pappilarakennuksen silmiinpistävin erityispiirre on korkea taitekatto. Pihan puolella pääsisäänkäynnin yhteydessä on lasikuisti. Rakennuksen ulkoasussa on 1920-luvun klassismille tyypillisiä piirteitä ja yksityiskohtia.

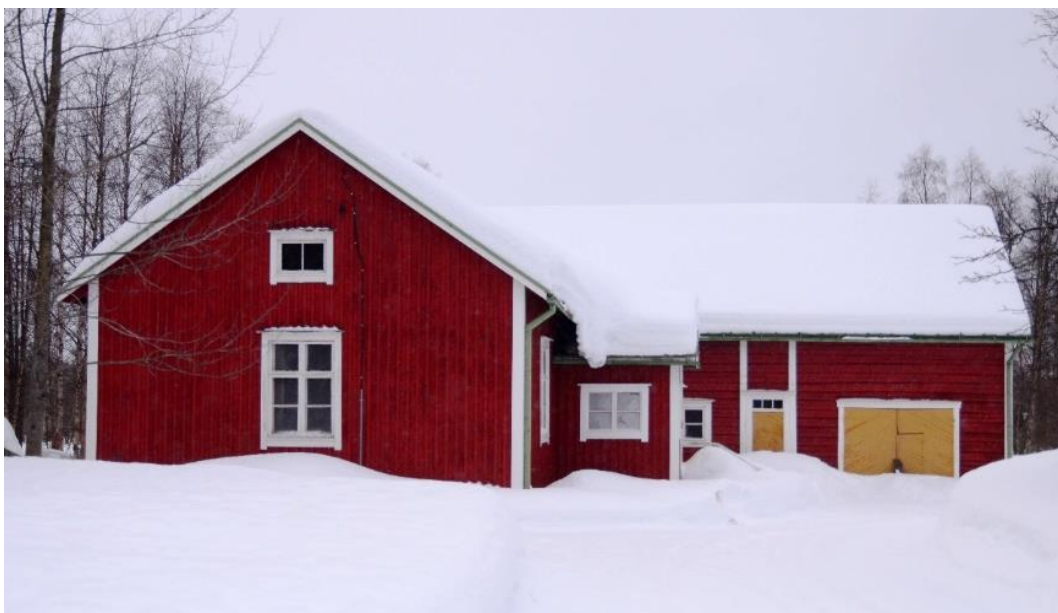
*Pappilan pirtti- ja navettarakennus. Julkisivu itään.*

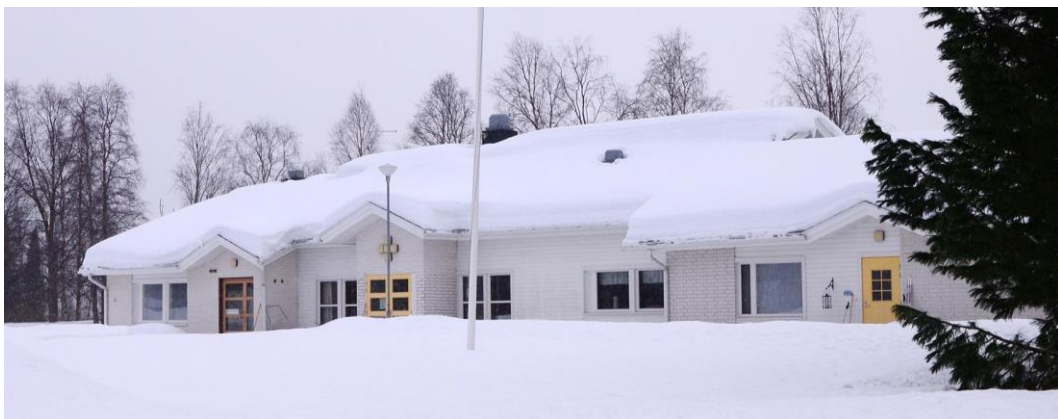
*Kirkkoherranvirasto sijaitsee rakennuksen itäpäädyssä (kuvassa vasemmalla) ja asunnot länsipäädyssä (oikealla).*

Seurakuntatalo ja -koti sijaitsevat samassa rakennuksessa. Kirkkoherranvirasto on rakennuksen kirkonpuoleisessa (itäisessä) päässä ja asunnot pappilan puolella (länessä). Rakennus erottuu tyyliltään kirkon ja pappilan muodostamasta kokonaisuudesta, mikä tekee seurakunnalle kuuluvan rakennusryhmän yleisilmeestä rikkonaisen. Kirkon ja pappilan väli hahmottuu liikennealueena, sillä kulku kirkkoherranvirastolle ja asunnoille sekä niiden parkkipaikat sijaitsevat suoraan kirkon ja pappilan välissä. Seurakuntatalo näkyy selvästi niin kirkolta kuin pappilalta tarkasteltuna, muttei peitä näiden välistä näkymää. Rakennus rajaa seurakuntarakennusten aluetta etelän suunnalta. Pohjoisen suuntaan näkymä on avara ja sitä rajaa lähinnä peltojen villiintynyt kasvillisuus.

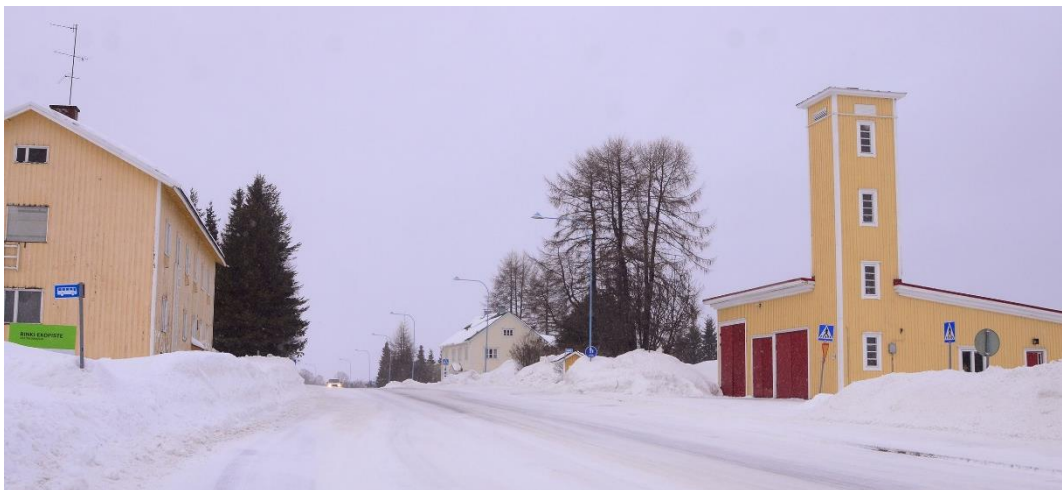
*Vanha paloasema hahmottuu tärkeänä osana kirkonkylän raittia. Kuvan vasemmassa laidassa näkyy vanhan koulun tienpuoleisin rakennus ja keskellä kuvaa Kotirinne. Raitissa on Kotirinteen kohdalla loiva kumpu, jonka laidalle vanha paloasema asettuu.*

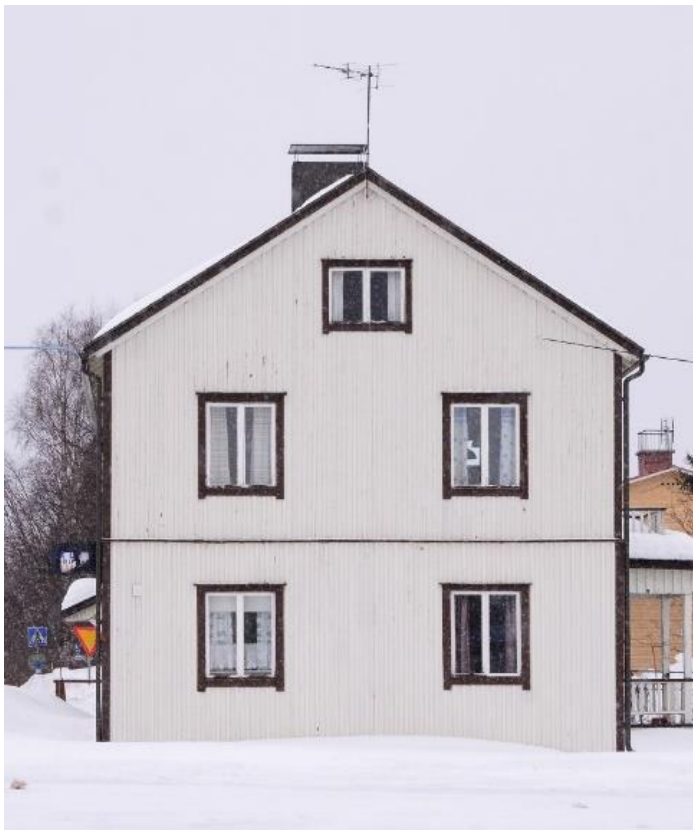
*Kilpimaan matkustajakodin eteläpääty.*

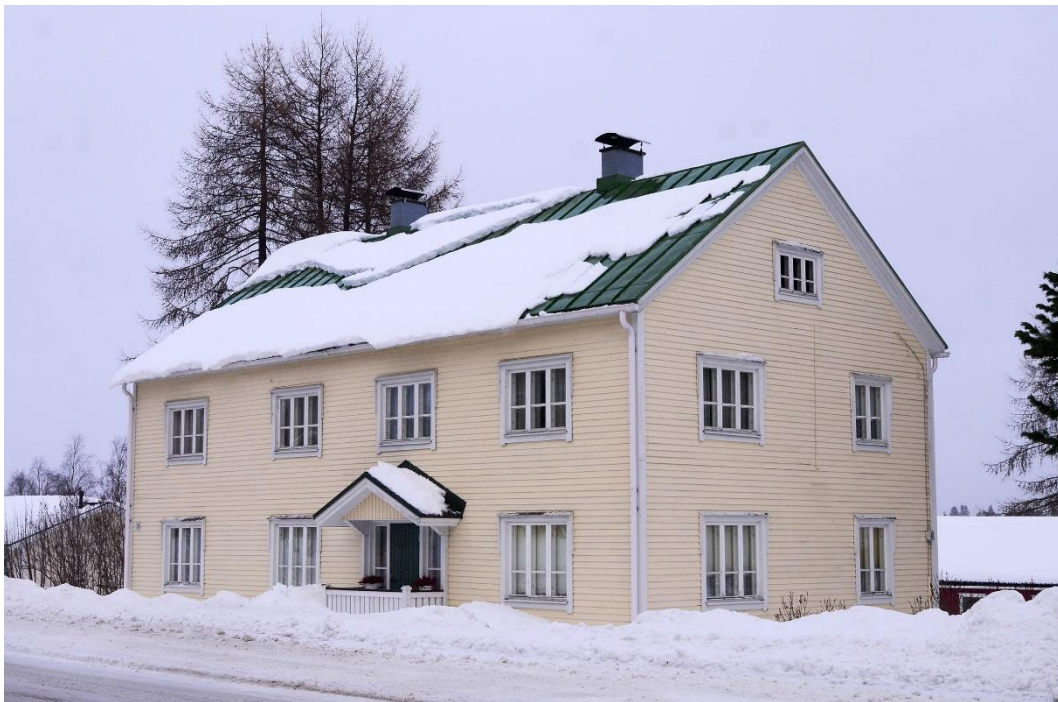
*Kotirinne lounaasta kuvattuna. Pihapiirissä kasvaa maamerkkipuita.*

Alaosastaan hirsirunkoinen, yläosastaan rankorakenteinen päärakennus on ainoita kaksikerroksisia puukerrostaloja Pelkosenniemellä. Se on rakentanut Pelkosenniemen kunnan rakennusmestari Lauri Saarinen vuonna 1934. Talossa on asuttu vakituisesti aina vuoteen 1991 saakka. Sen jälkeen rakennus on ollut loma-asutokäytössä.

Kaksikerroksisessa, satulakattoisessa, selkeäpiirteisessä rakennuksessa on klassismin piirteitä. Julkisivut ovat vaaleiksi maalatut. Maantien puolella on avokuisti ja pihan puolella umpikuisti.

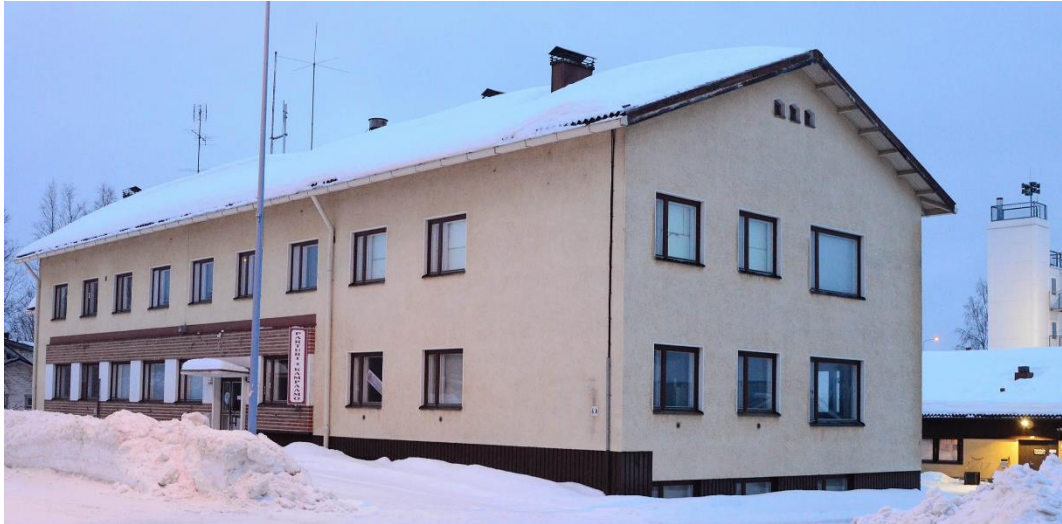
*Vanha virastotalo kuvattuna lounaasta.*

Vanha virastotalo sijaitsee raitin varrella keskellä Pelkosenniemen kirkonkylää. Kaksikerroksinen, vinkkelin muotoinen kerrostalo on tiilirakenteinen, julkisivuiltaan rapattu. Rakennuksen ensimmäisessä kerroksessa on liiketiloja ja toisessa kerroksessa vuokra-asuntoja. Rakennuksessa on poliisiaseman jäljiltä putkat.

Rakennus edustaa laadukasta jälleenrakennuskauden rakentamista. Raitin puolella oma-leimaisena yksityiskohtana erottuvat liiketilojen ikkunoita ympäröivät punatiilistä puhtaaksi muuratut kehykset.

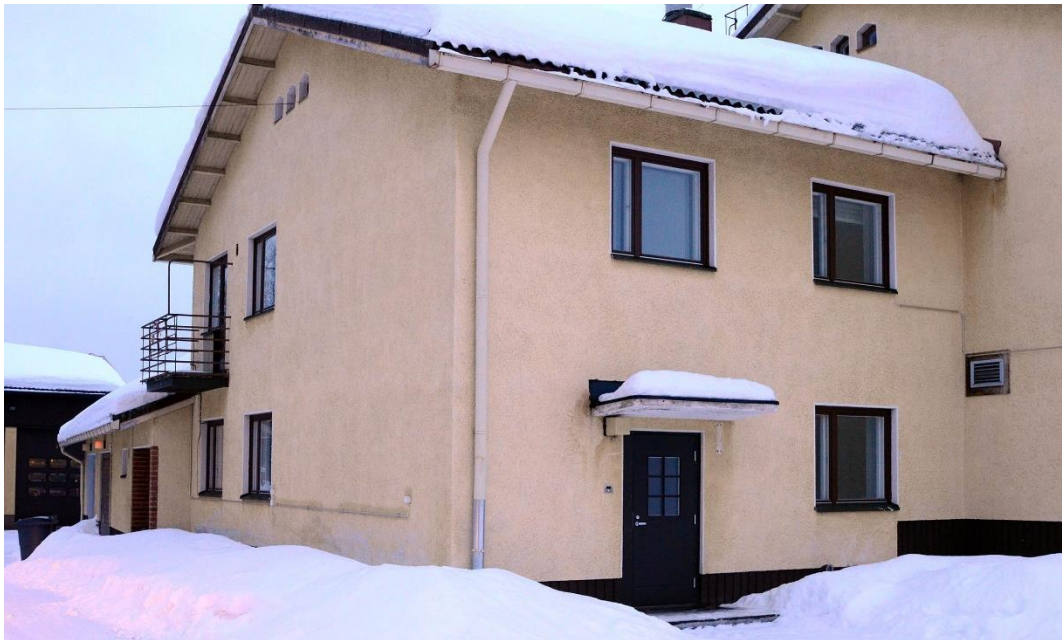
*Vanhan virastotalon pohjoispäädyssä sijaitsivat aikanaan poliisin/nimismiehen tilat.*

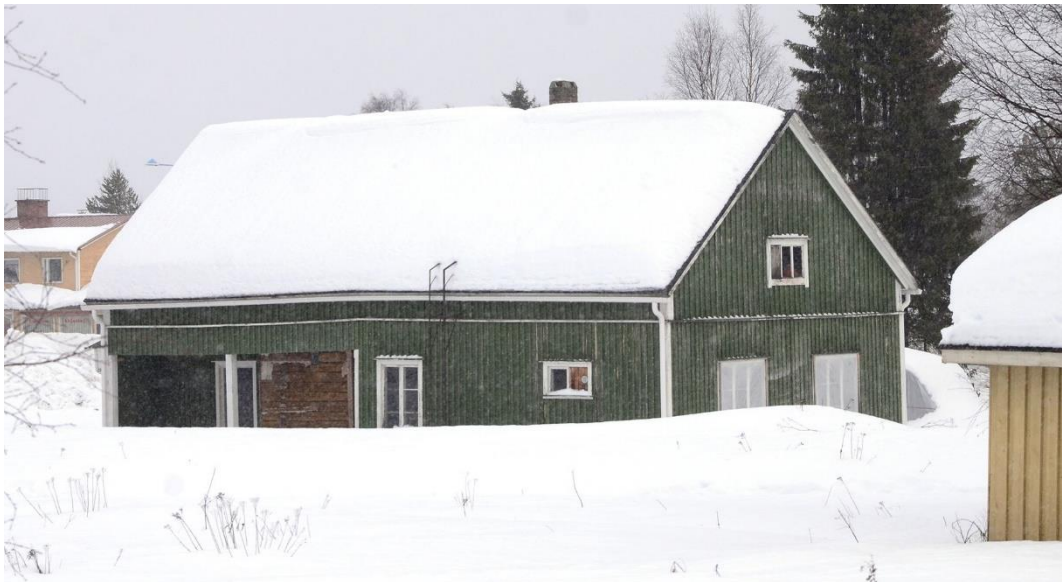
Rakennus on ollut tyhjillään, mutta sitä remontoidaan selvityksentekohetkellä.

*Sodankyläntie 4b Kirkkotieltä päin.*

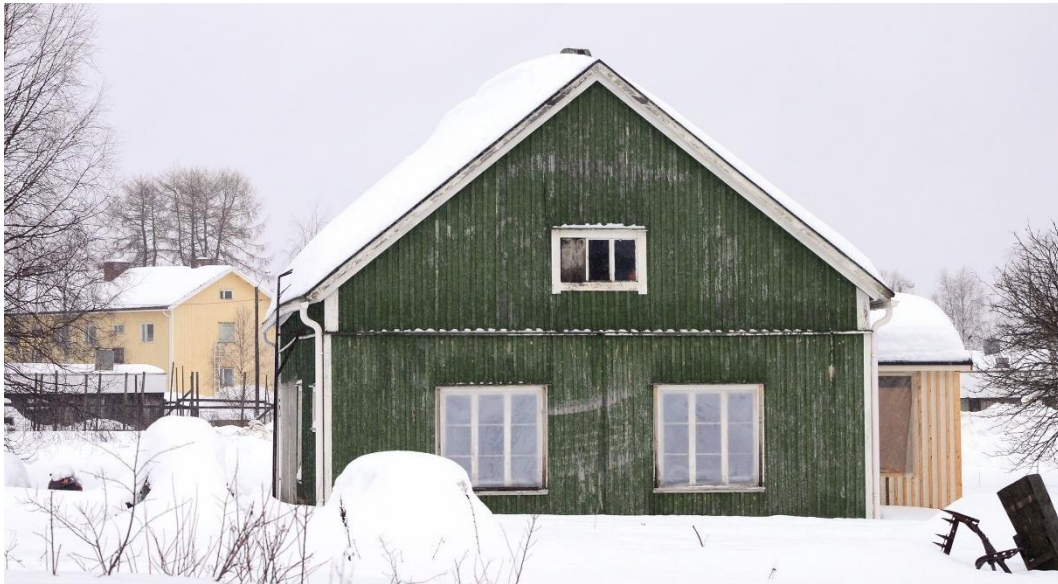
*Sodankyläntie 4b:n eteläjulkisivu. Sisäänkäynti on remontissa.*

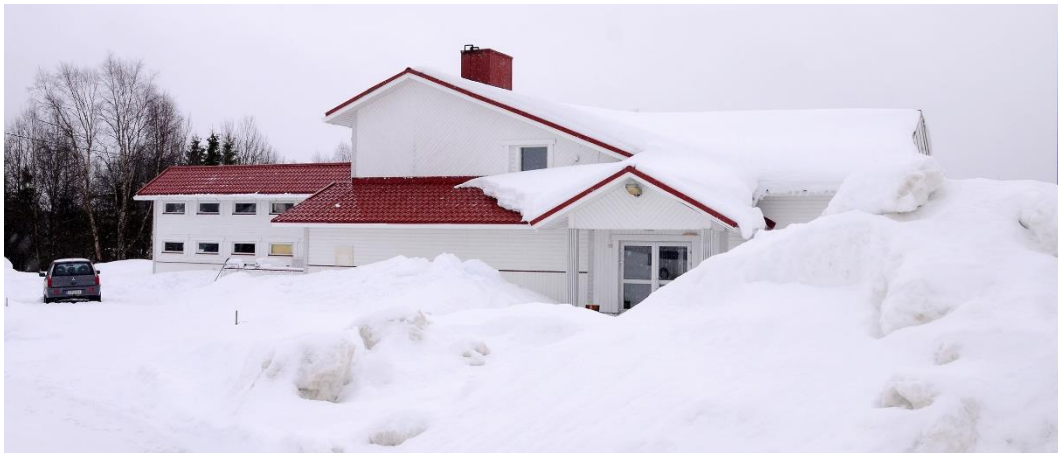
*Sodankyläntie 5 pohjoisesta. Rakennus koostuu keskenään eri tyyppisistä siivistä.*

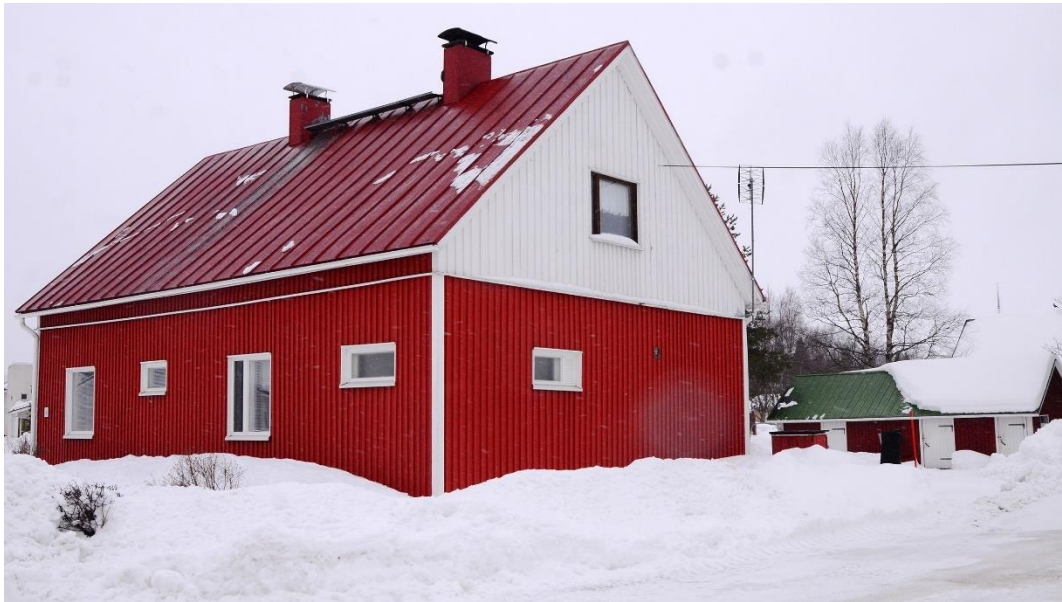
Keskeisellä paikalla sijaitseva rakennus on tietä rajaavana hahmona tärkeä osa raittia. Itsessään rakennus ei ole erityisen arvokas. Se on ominaispiirteiltään muuttunut, rakentamisajankohtaa on rakennuksen ulkoasun perusteella hankalaa päätellä.

*Päärakennus ja talousrakennus.*

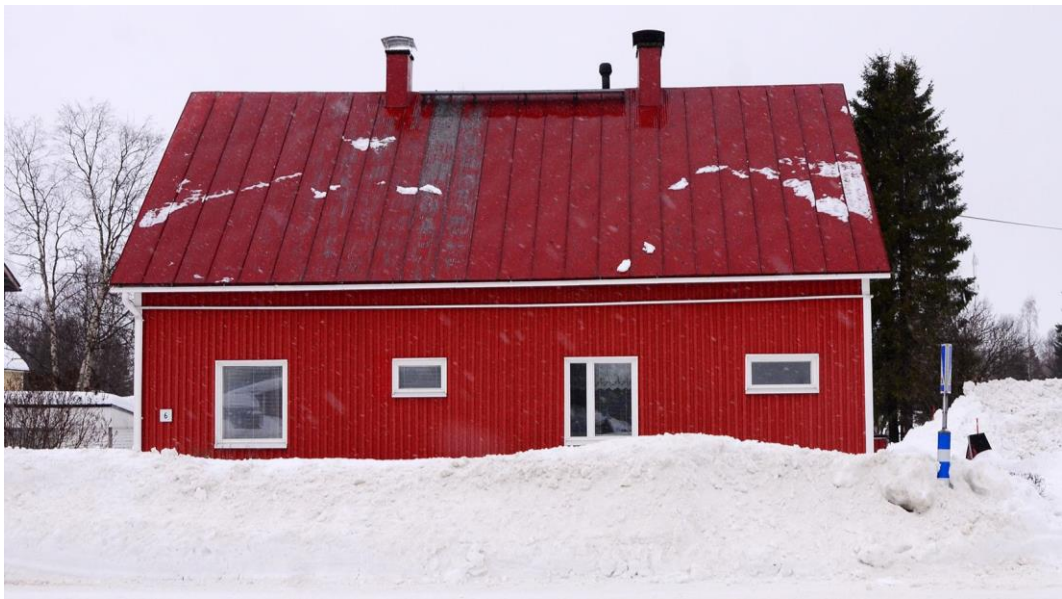
*Päärakennuksen Sodankyläntien puoleinen julkisivu.*

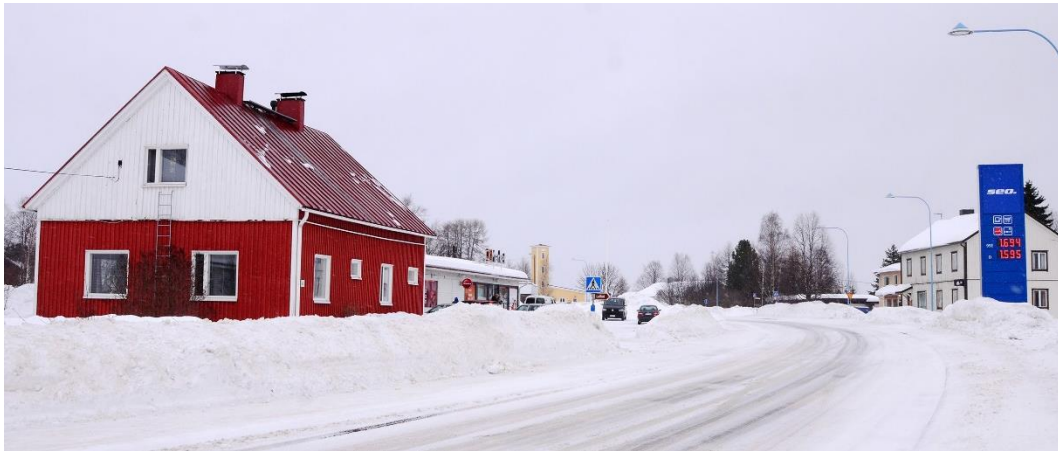
*Päärakennus sijaitsee Sodankyläntien varrella aivan raitin vieressä. Taustalla näkyvät kauppa (päärakennuksen takana vasemmalla), vanha paloasema (taustalla keskellä) ja entinen Kilpimaan matkustajakoti (oikealla). Huoltoasema sijaitsee kuvasta katsoen oikealla, hieman etäämmällä tiestä.*

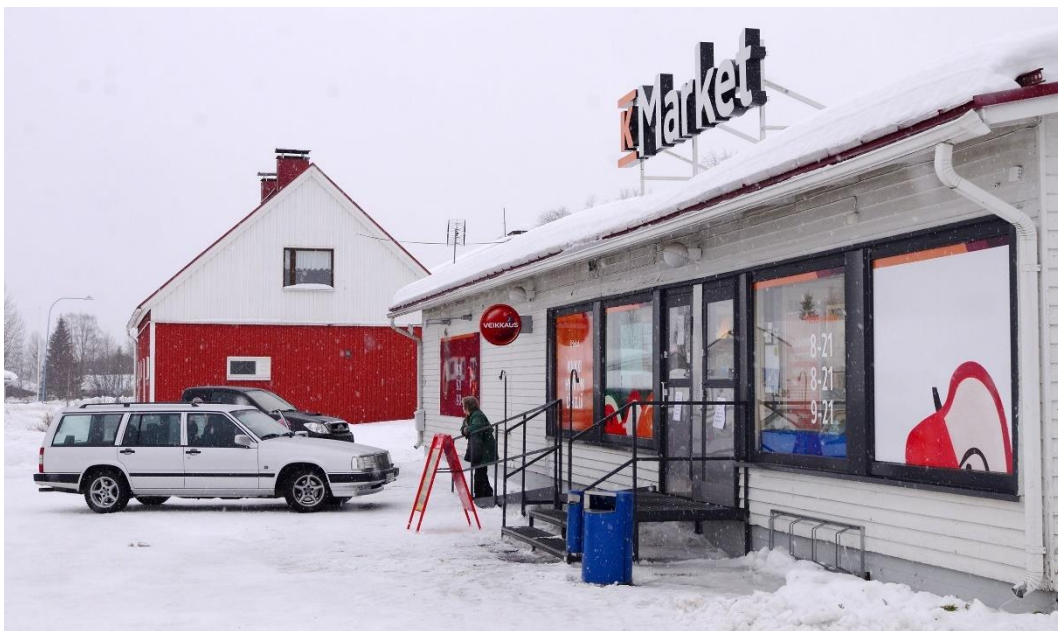
Yksikerroksinen kaupparakennus sijaitsee raitin varressa katulinjasta sisäänvedettynä, rakennuksen ja raitin välissä sekä sen pohjoispuolella on parkkialueita. Kauppa hahmottuu raittikokonaisuudessa varsin matalana.

*Kauppa sijaitsee aivan Sodankyläntie 6:n päärakennuksen vieressä.*

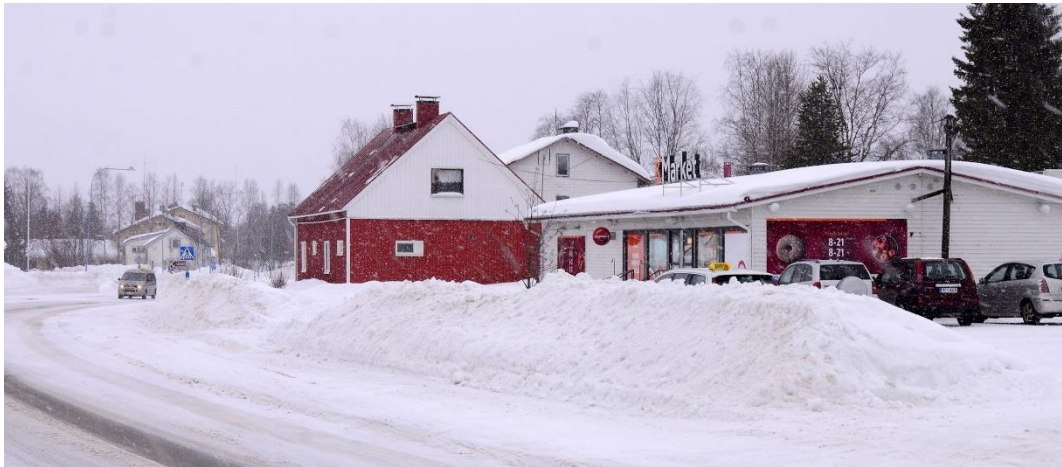
*Kauppa suhteessa raittiin. Kuva etelän suuntaan.*

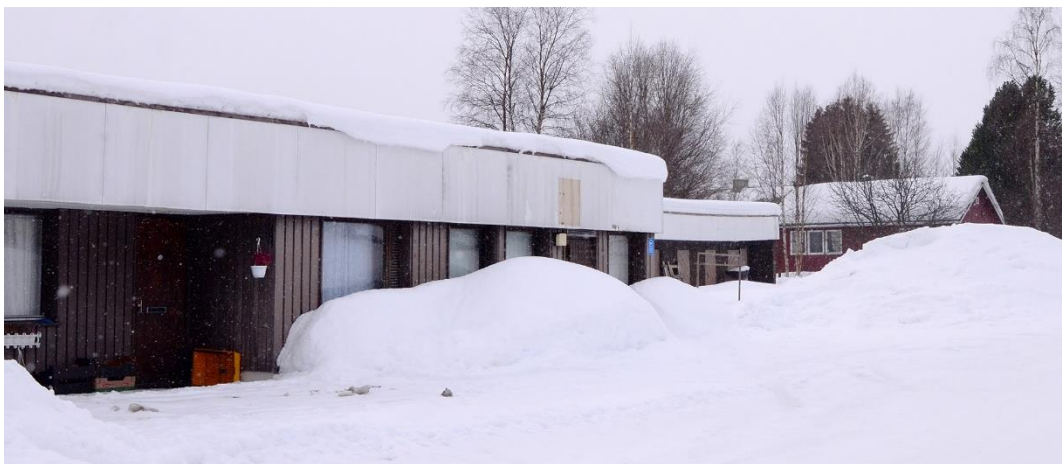
Rivitalo on rakennettu 1900-luvun loppupuolella (vuoden 1968 jälkeen). Talosta länteen on myös samaan tyyliin rakennettu piharakennus. Rakennuksiin ei liity erityisiä rakennushistoriallisia, historiallisia tai maisemallisia arvoja. Ne edustavat melko vaatimatonta oman aikakautensa rakentamista.

*Rivitalo on yksikerroksinen.*

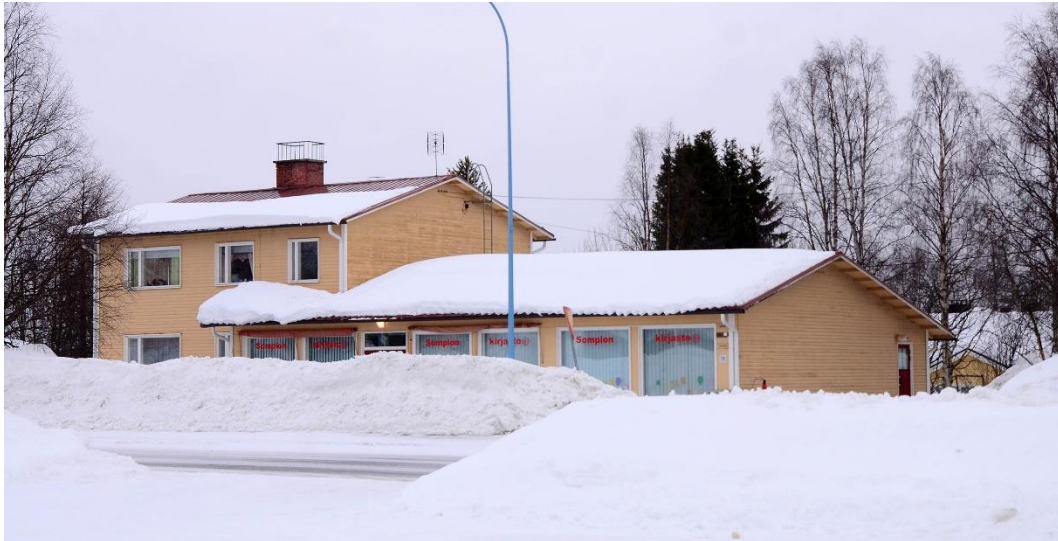
*Sodankyläntie 13 lounaasta. Rakennuksen yksikerroksisessa osassa on liike- ja kaksikerroksisessa osassa oletettavasti asuintiloja.*

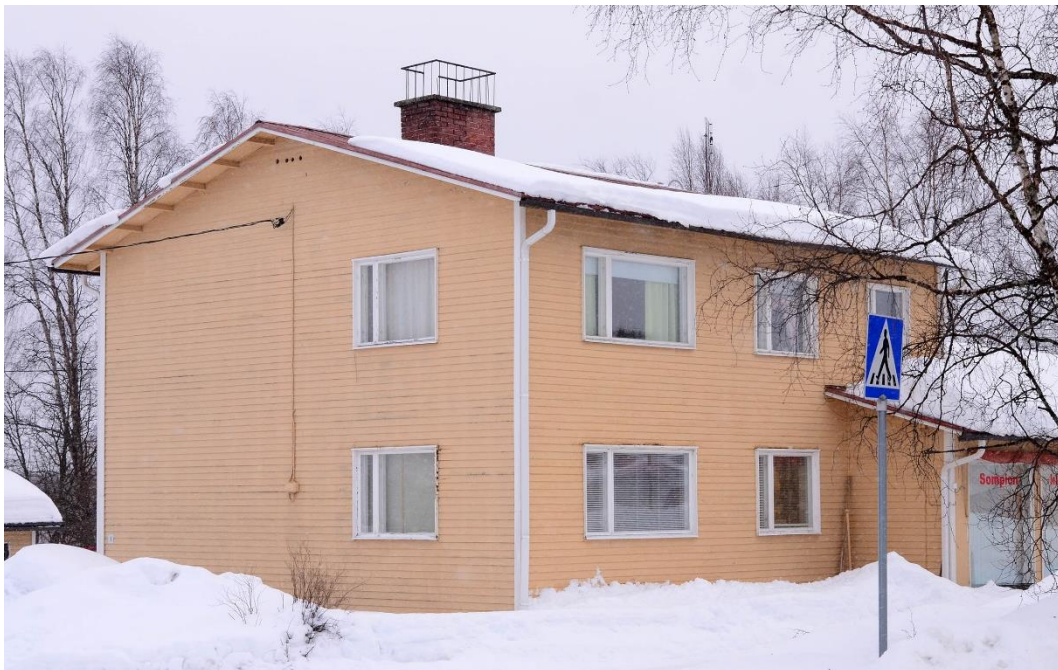
Jälleenrakennuskauden rakennusperinnettä edustava asuin-liikerakennus kuuluu raittimiljööseen omaa aikakauttaan edustavana rakennuksena. Rakennuksella on arvoa ennen

*Sodankyläntie 13 luoteesta. Kuvan vasemmassa nurkassa pilkottaa tontilla sijaitseva pieni piharakennus.*

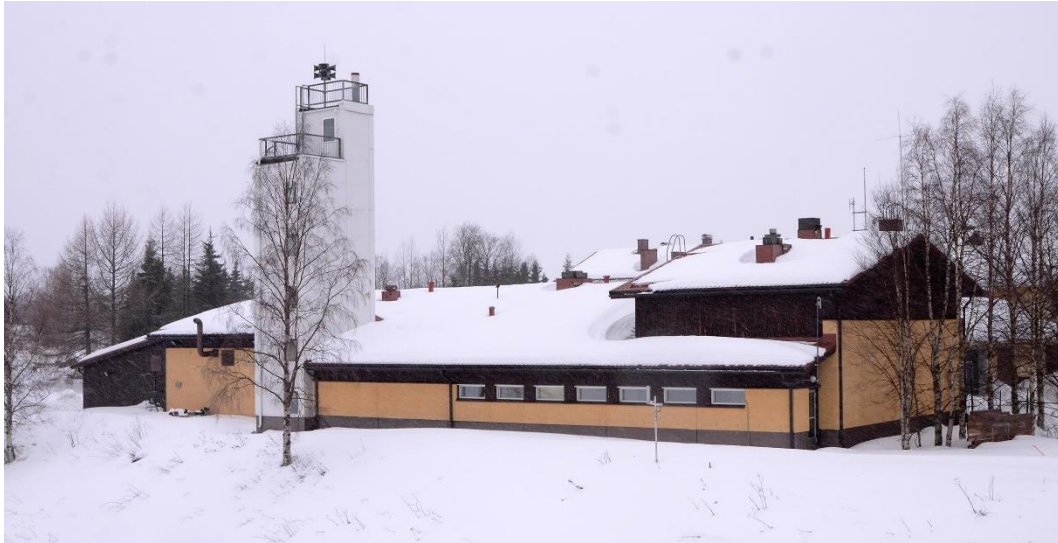
Vanhan virastotalon takana sijaitsevat Pelkosenniemen tekninen toimisto ja pelastuslaitos. Toimistosiipi on yksikerroksinen ja paloaseman kalustohalli hieman korkeampi. Rakennukseen liittyy joen puoleisella sivulla kuuden kerroksen korkuinen torni. Rakennus jää päätieltä tarkasteltuna toisten rakennusten ja puuston peittoon, mutta hahmottuu torneineen selvästi sillalta.

*Rakennus kuvattuna Kemijoen ylittävältä sillalta. Tekninen toimisto sijaitsee rakennuksen vasemmassa laidassa ja pelastuslaitoksen tilat oikealla.*

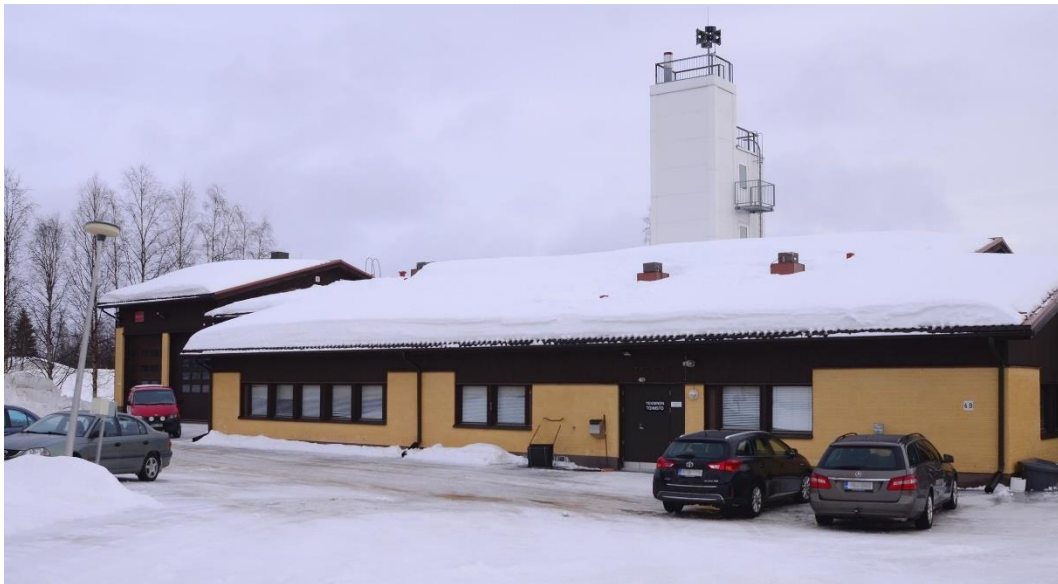
*Rakennus kadun ja vanhan virastotalon suunnasta. Rakennusten väliin rajautuu parkkipaikkana käytössä oleva piha-alue.*

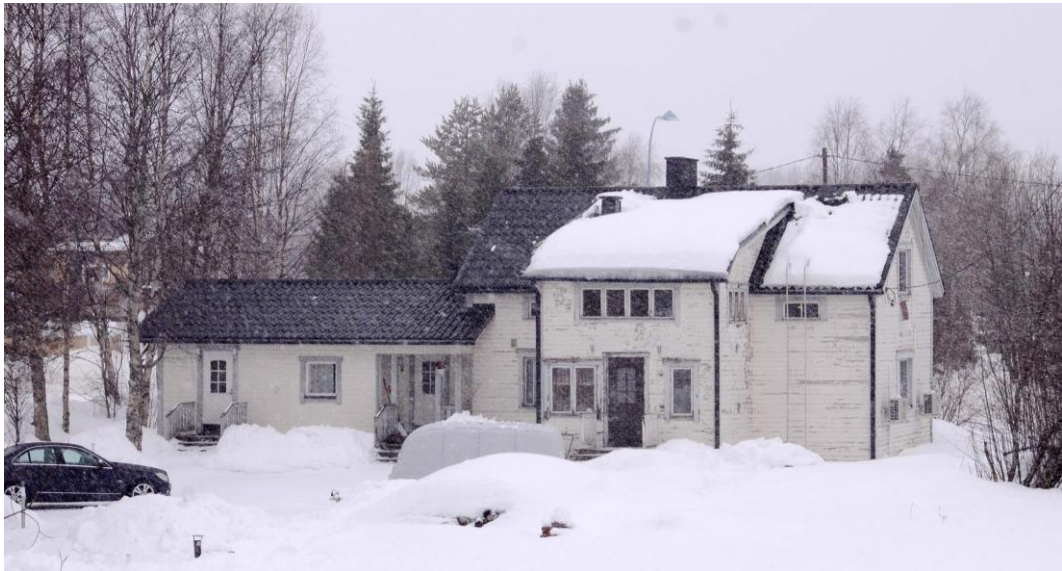
Asuinrakennus sijaitsee Kemijoen ylittävän Valopilkkusillan kupeessa sen eteläpuolella. Päärakennusta on laajennettu yksikerroksisella siipirakennuksella. Rakennus rajaa näkymää vanhalle virastotalolle pohjoisen suunnasta.

*Asuinrakennus kuvattuna Kemijoen ylittävältä sillalta. Rakennus ja piha avautuvat joelle päin.*

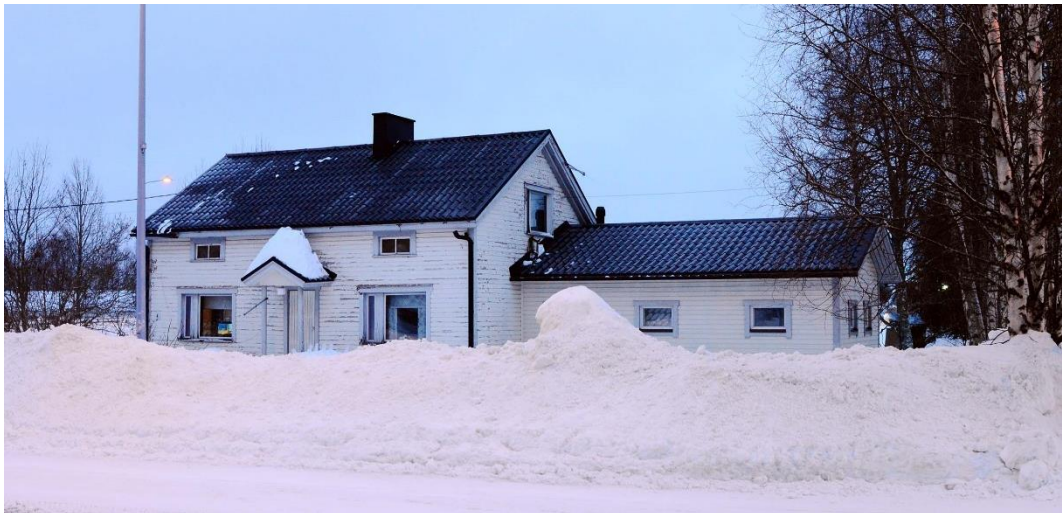
*Rakennus Kemijärventien suunnasta tarkasteltuna.*

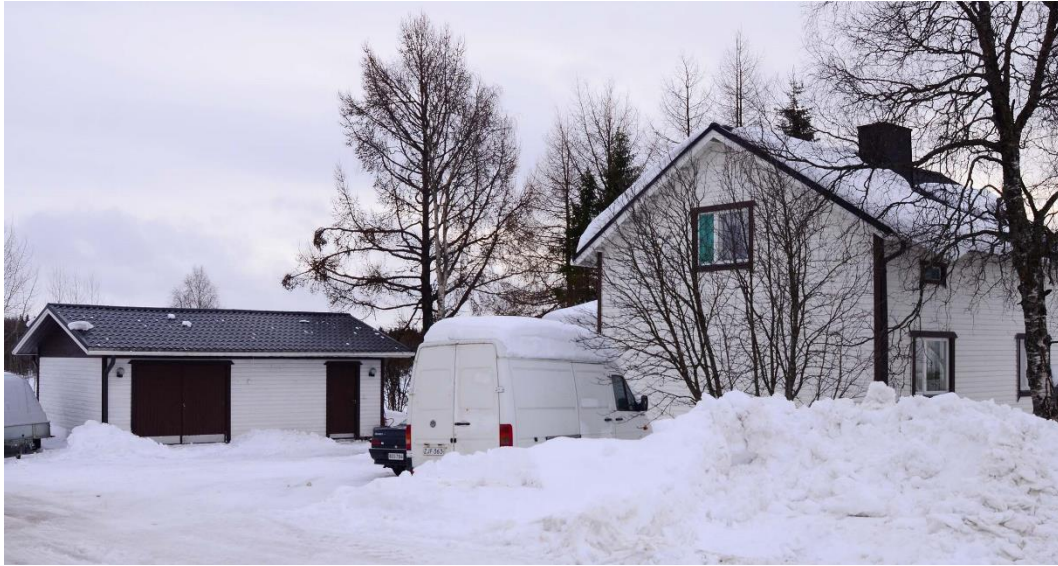
Asuinrakennus itsessään on melko tavanomainen, mutta sillä on taajamakuvallista merkitystä, koska se hahmottuu osana raitin tiiviimmän osan alkupistettä ja rajaa samalla vanhan virastotalon ja teknisen toimiston/pelastuslaitoksen muodostamaa korttelia etelän suunnalta. Rakennus rajoittaa etelän suunnan näkymää vanhalle virastotalolle ja näkyy ensimmäisenä kiintopisteenä joen puolella.

*Asuinpihapiiri Kemijärventieltä kuvattuna.*

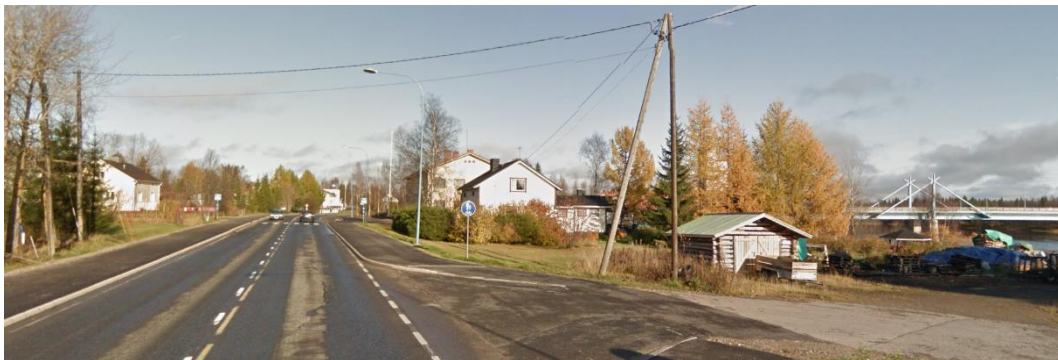
*Saapuminen Pelkosenniemen kirkonkylälle etelän suunnasta. Kohde on vaalea asuinrakennus kuvan keskellä. Rakennuksen takana vanha virastotalo ja oikealla näkymä sillalle. Kuva: Google Maps.*
