**KULTTUURIYMPÄRISTÖSELVITYS**

**PELKOSENNIEMEN KIRKONKYLÄ**

**SWECO YMPÄRISTÖ OY**  
**OULU**  
**7.5.2020**

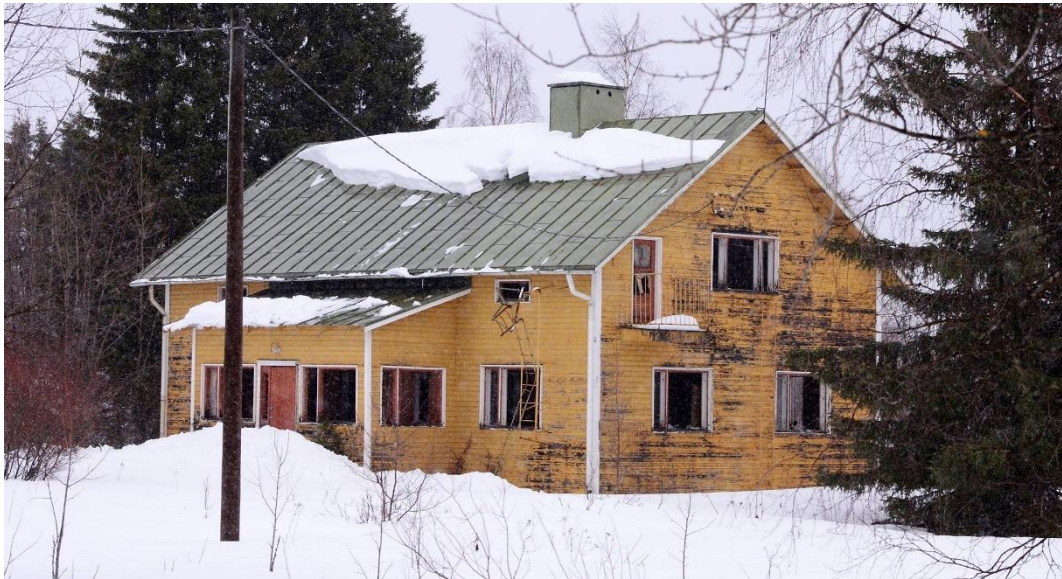
Tyhjilleen jäänyt asuinrakennus sijaitsee Koulutien ja Kirkkotien välissä keskellä viheraluetta. Jälleenrakennuskauden rakennusperinnettä edustava rakennus on melko tavanomainen mutta piirteiltään hyvin säilynyt oman aikakautensa rakennus.

*Rakennus kuvattuna Turjalantieltä lounaan suunnasta.*

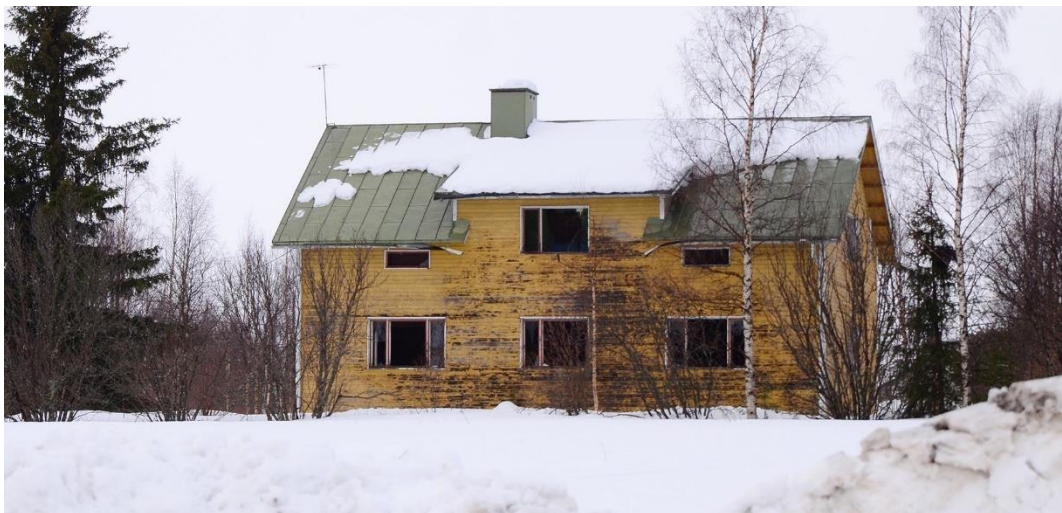
*Rakennus kuvattuna idästä Sodankyläntieltä.*

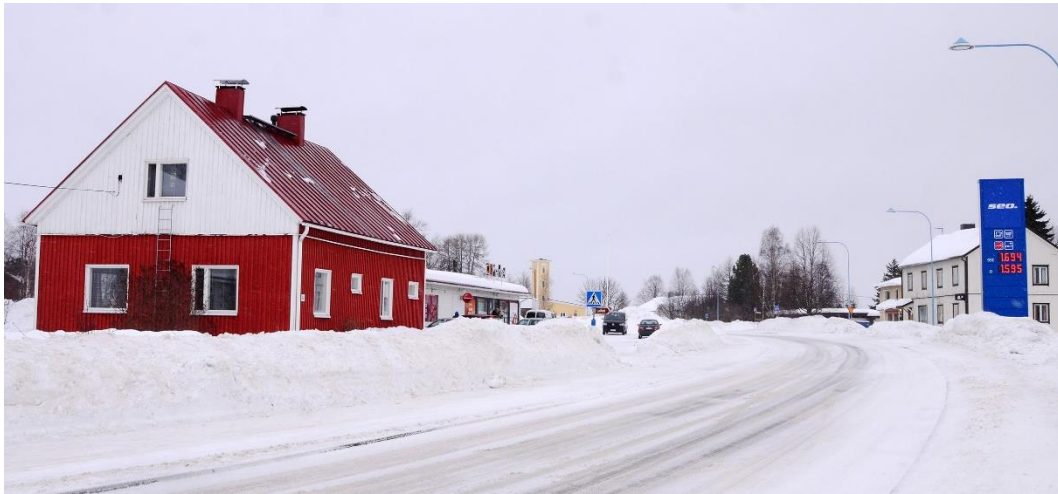
*Pelkosenniemen keskustaa etelän suunnasta kuvattuna. Sodankyläntien sisäkaarteeseen puolella sijaitsevat asuinrakennukset luovat vaikutelmaa tiiviimmin rakentuneesta raitin osasta. Tilaa rajaavat rakennukset sijaitsevat tässä kohtaa pääosin lähellä tietä. Raitti väljenee pohjoiseen päin kuljettaessa.*

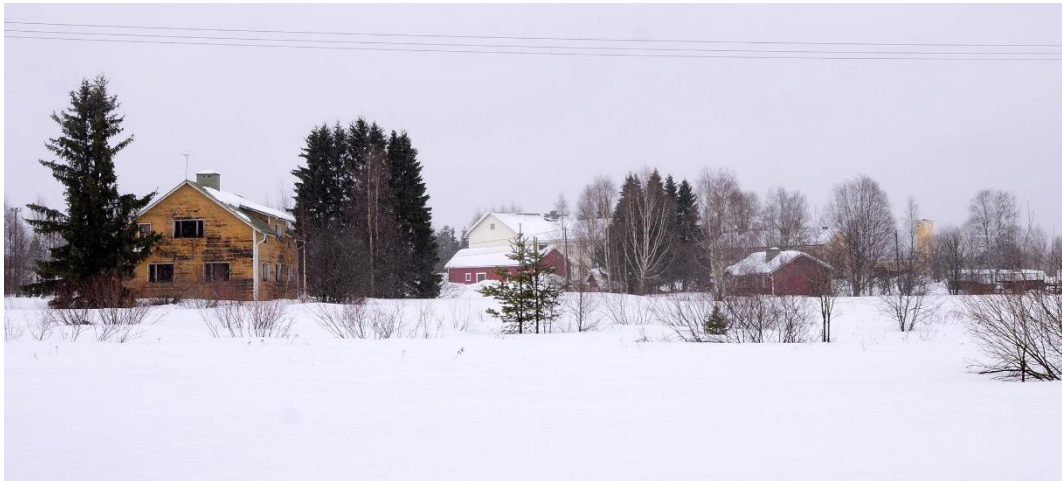
*Vanhat koulurakennukset ja vanha paloasema ovat havaittavissa myös Kirkkotieltä tarkasteltuna. Näkymän säilymistä on mahdollista tukea puuston karsimisella ja säästämällä olennaisimmat näkömälinjat uudelta rakentamiselta.*

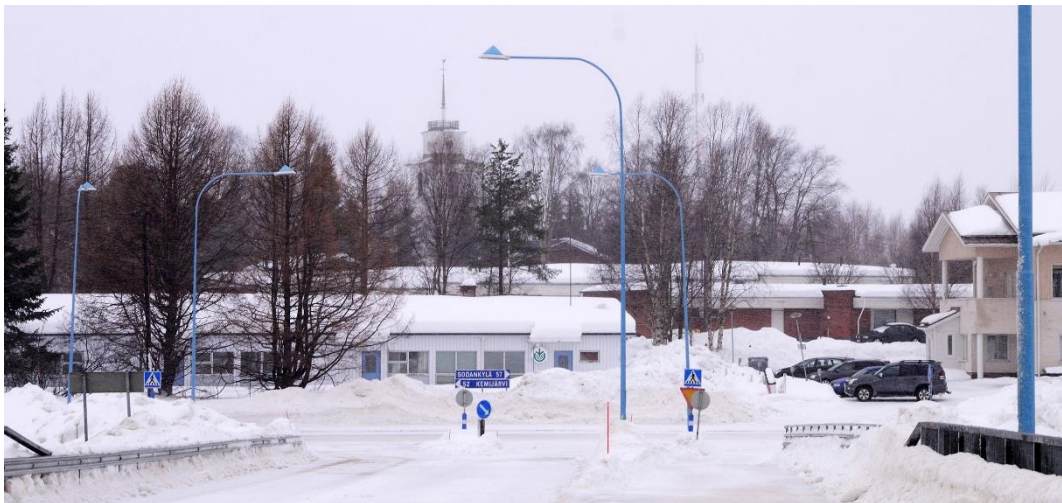
*Näkymä sillalta kohti kirkkoa. Kirkon torni on juuri ja juuri havaittavissa rakennusten ja puuston takaa. Matalakin rakennuskanta peittää näkymän kirkon alaosaan, vaikka kirkko sijaitsee pienellä mäellä.*

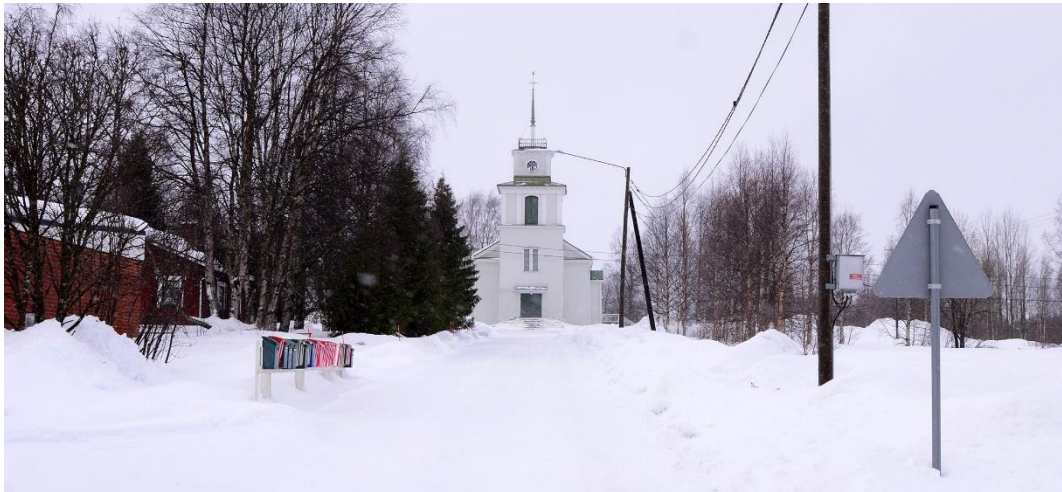
*Kirkko on suoraan Kirkkotien päätenäkymänä. Tien vasemmassa laidassa kasvava puusto reunustaa näkymää toiselta puolelta. Kirkkotie kaartuu hieman yhtyessään Sodankyläntiehen, jolloin näkymä kapenee entisestään raitilta tarkasteltuna.*

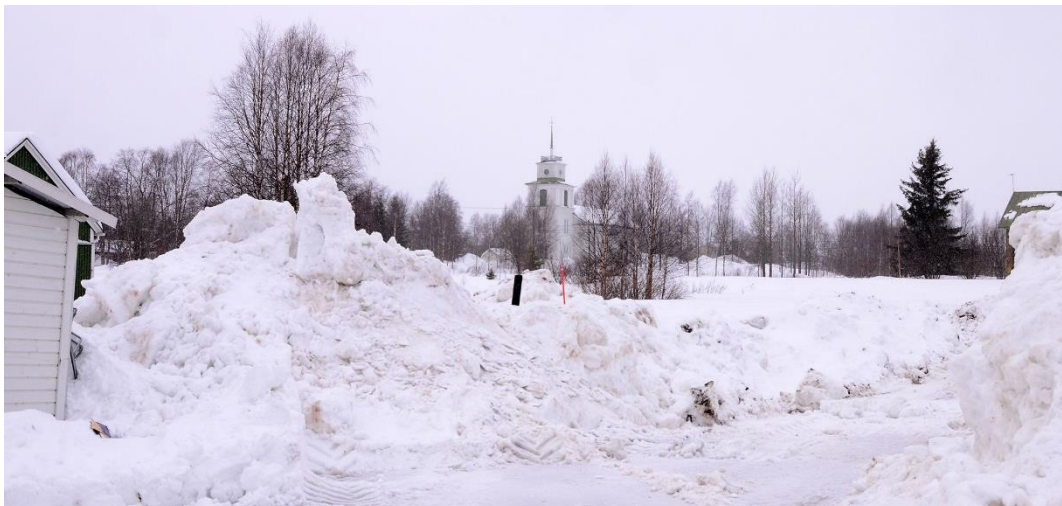
*Näkymä kirkon suuntaan kaupan pohjoispuolelta on kasvamassa osittain umpeen. Näkymäakseli on säilytettävissä. Kirkko sijaitsee pienellä mäellä.*

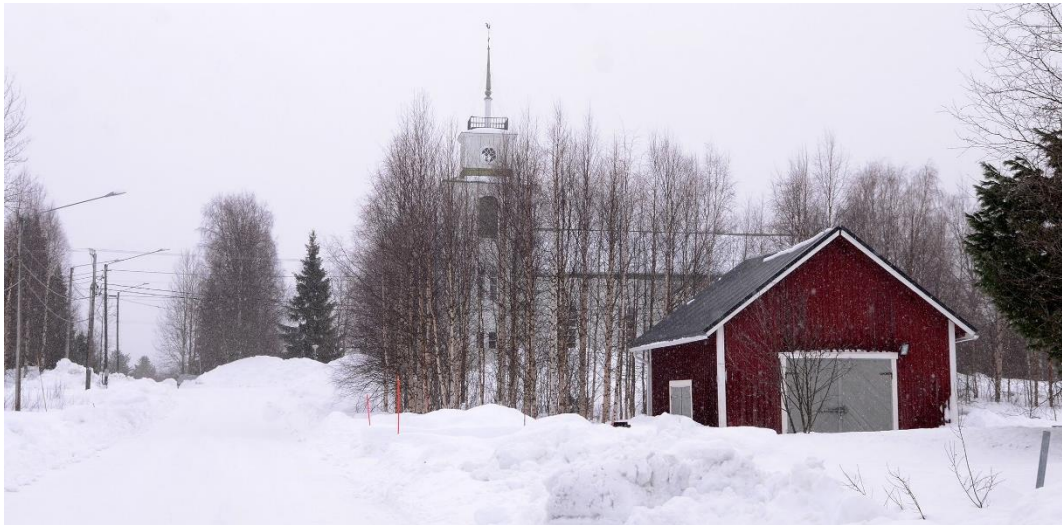
*Näkymä kirkolle Turjalantien pohjoispäästä peittyä puuston taakse. Näkymää reunustaa osittain lisäksi Turjalantien varressa sijaitseva pihapiiri rakennuksineen.*

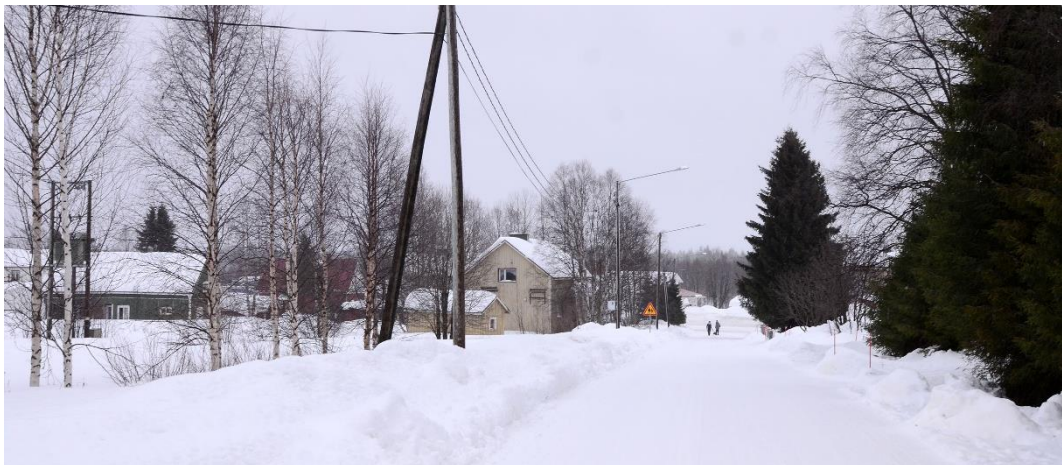
*Näkymä kirkolta kohti rantaa. Tien eteläpuolella (kuvassa oikealla) kasvaa suuria maamerkkinäisiä puita. Talvella joen läsnäoloa ei havaitse kirkolta päin.*
