# MITTAUSRAPORTTI

Kortelammentie, Pyhätunturi  
***Kortteli 307a***

Ympäristömelumittaus

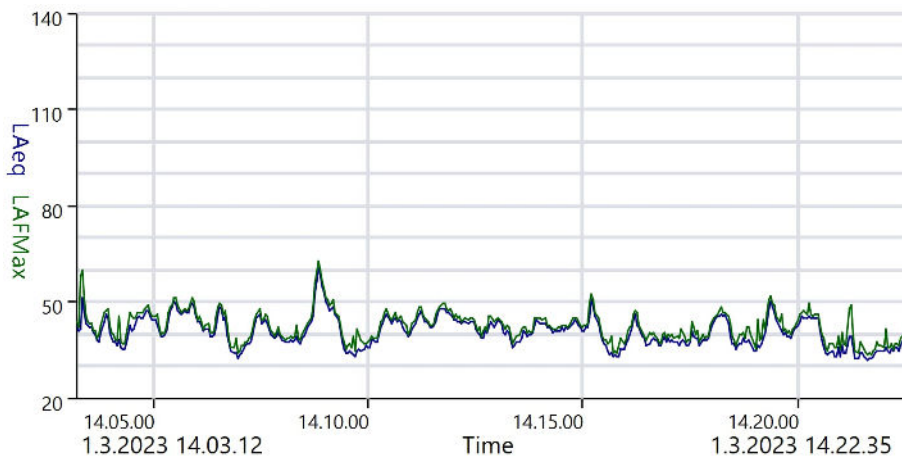
## Measurement Summary Report

| Basic Values | | Statistical Levels (Ln) | |
|---|---|---|---|
| L <sub>Aeq</sub> | 43,8 dB | L <sub>A</sub> F1 | 54,1 dB |

- Lisämittaus Mp1 (tietä lähinnä oleva rakennuspaikka)
- tuuli vähäisempää
  - rinteestä enemmän koneiden, laskijoiden ja hissien ääniä
