# MITTAUSRAPORTTI

Kortelammentie, Pyhätunturi  
***Kortteli 307a***

Ympäristömelumittaus

**PBM Rakennustutkimus**

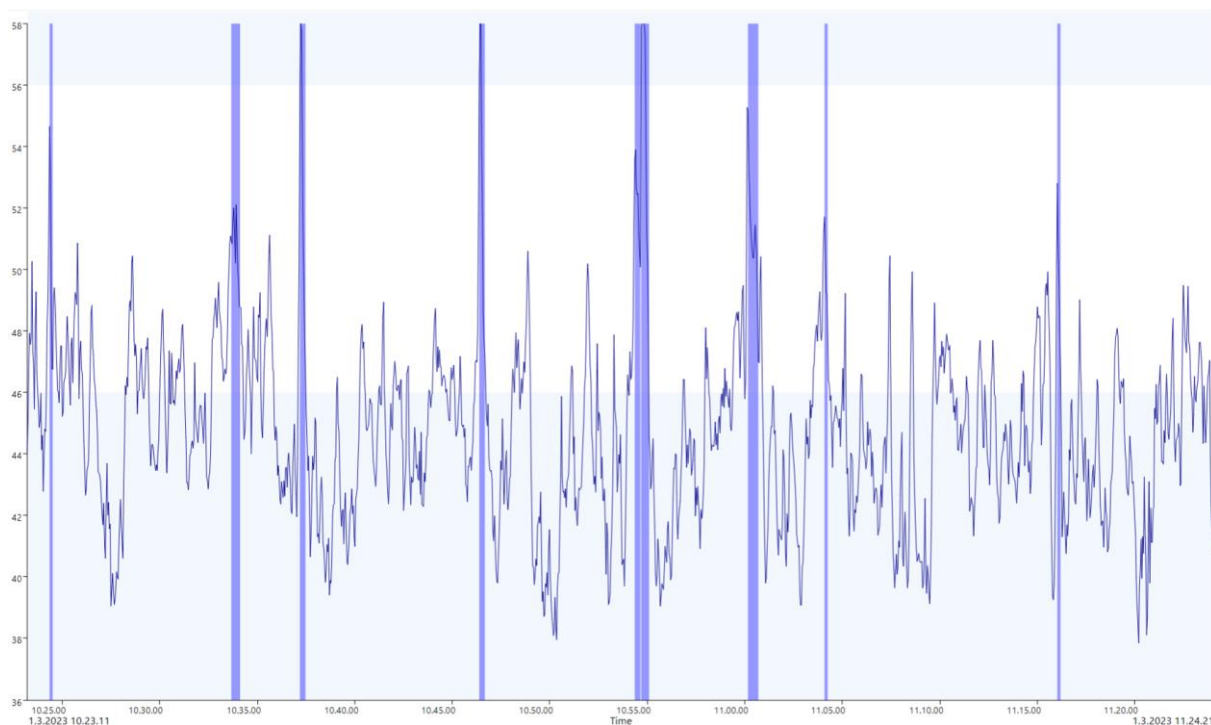
Kuva 3. Kuvaote mittausdiagrammista tulosten analysointivaiheesta. Selkeimmät melupiikit ajoittuivat raskaan liikenteen (2kpl kuorma-autoja, 2kpl traktoreita sekä 4kpl linja-autoja) ohiajohetkiin Pyhäntiellä. Kortelammentiellä ei kulkenut mittausjaksolla raskasta liikennettä vaan yksittäisiä henkilöautoja sekä yksi moottorikelkka

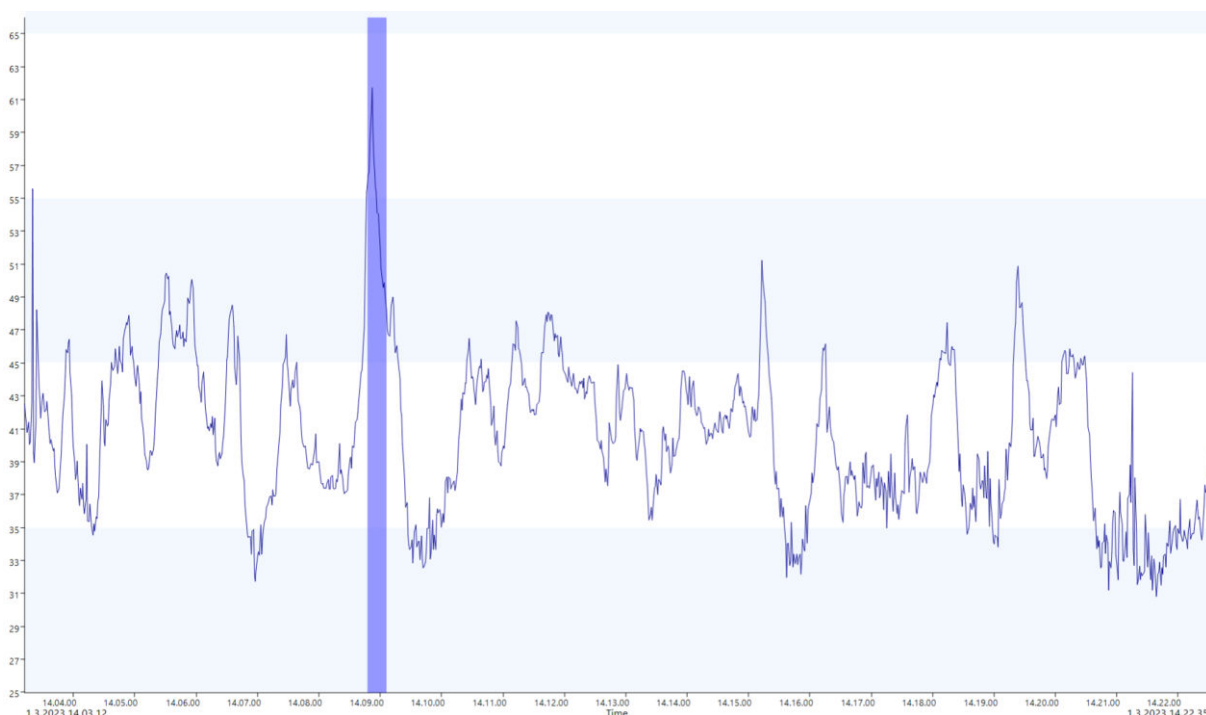
*Kuva 4. Kuvaote mittausdiagrammista tulosten analysointivaiheesta. Selkeimmän melutapahtuman hetkellä noin klo 14:08:40 ajoi kaksi traktoria peräkkäin Pyhäntiellä, joista muodostui aistinvaraisestikin arvioiden poikkeavan kova liikennemelu. Muutoin tämän uusintamittauksen aikana raskasta liikennettä ohijoi Pyhäntiellä 1kpl kuorma-auto sekä 2kpl linja-autoja*

Mittaustulosten perusteella tässä iltapäivän puolella toteutetussa uusinta-/lisämittauksessa keskimääräinen äänenpainetaso oli hieman alhaisempi kuin aamupäivän mittauksessa.

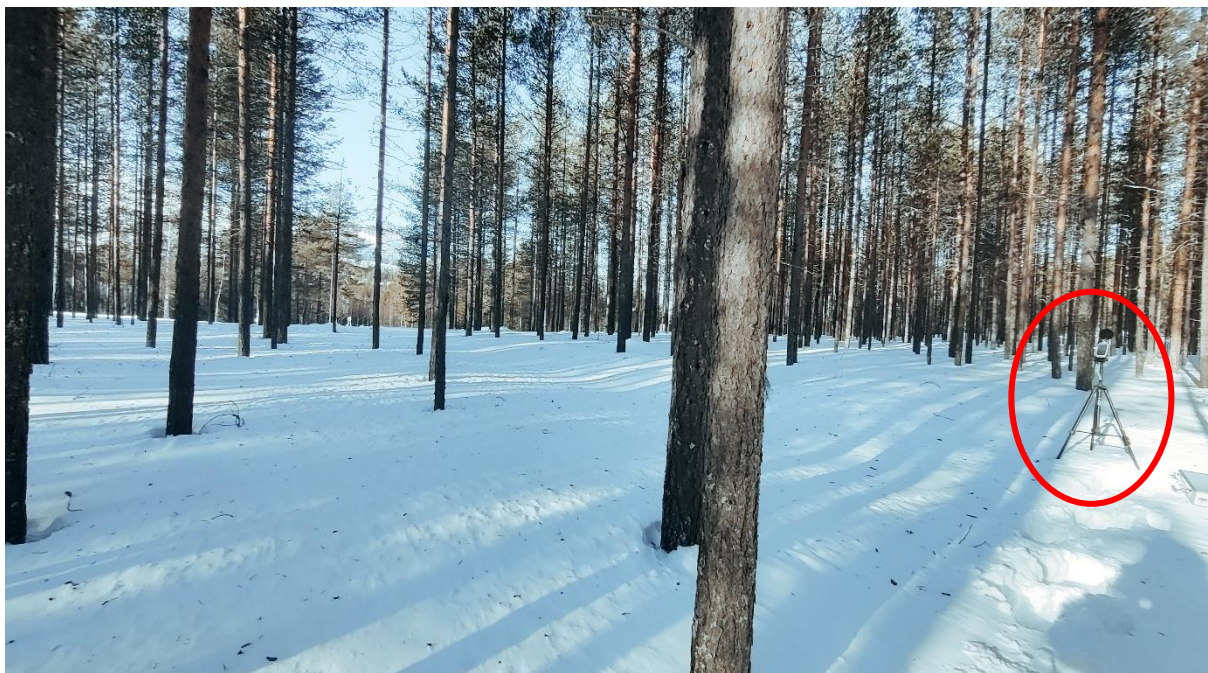
Kuva 5. Yleiskuva mittauspaikalta Mp2. Kuvattu rakennusalueeksi rajatun alueen etureunan kohdalta kohti Pyhäntietä

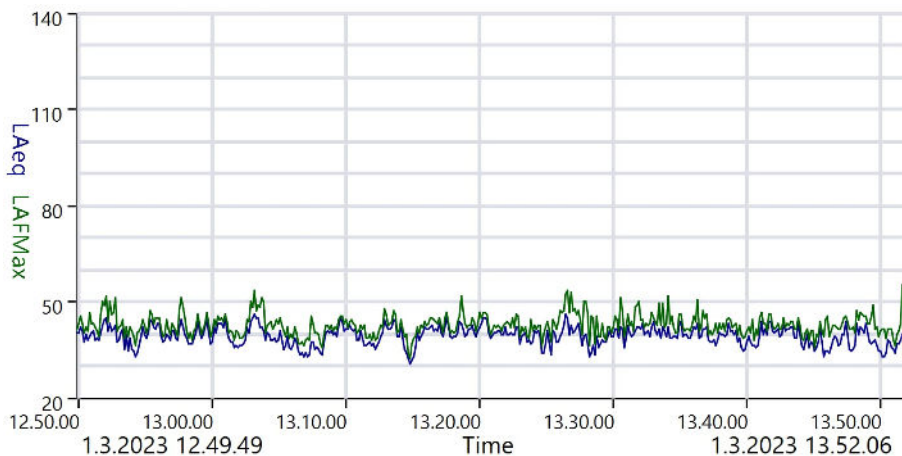
## Measurement Summary Report

| Basic Values | | Statistical Levels (Ln) | |
|---|---|---|---|
| LAeq | 40,2 dB | LAF1 | 45,9 dB |
| LAFMax | 54,9 dB | LAF10 | 42,9 dB |
